하치조신경 전달마취 중 파절된 주사바늘

가천의과대학교 길병원 구강악안면외과, 한림대학교 의과대학 구강악안면외과*
장중희, 송민석, 김현민, 김남훈, 엄민용, 구현모, 이준규, 양병은*

Broken anesthetic needle during Inf. alveolar nerve block: report of 2 cases

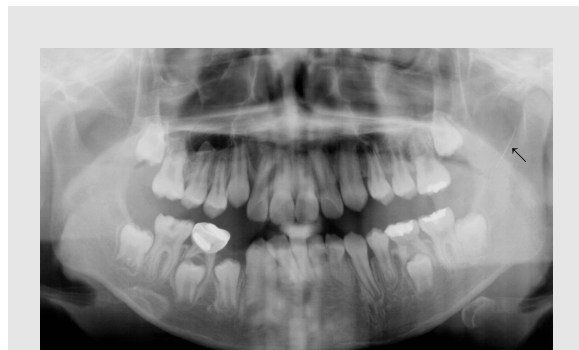
그림 1. 파노라마상에서 좌측과두부에 파절된 주사침을 확인 할 수 있음

해 통상적인 하치조신경 전달 마취를 시행하던 중, 환자의 갑작스런 움직임으로 바늘이 부러지게 되었고, 점막내로 함입되었다. 임상의는 육안으로 바늘 조각을 확인할 수 없었으며, 곧바로 본과로 의뢰되었다. 환자는 동통이나 개구제한 등의 증상을 호소하지 않았다. 파노라마상에서(그림 1) 바늘은 좌측 과두경부의 내측에 위치하고 있었다. 내원 당일 국소마취하에 상행지의 전연과 평행하게 내측으로 수직절개를 가하고 익돌 하악극에 접근하여 제거를 시도하였으나 실패하였다. 환자에 대한 컴퓨터단층촬영을 시행하고(그림 2, 3), 내원 다음날 전신마취하에 제거를 시도하였다. 동일한 부위로 접근하여 무딘 지혈겸자를 이용하여 박리 후에 주사바늘을 찾아 제거하였다(그림 4, 5). 제거된 주사바늘은 30게이지로 판명되었으며 제조회사를 확인할 수는 없었다. 4-0 vicryl로 봉합을 시행하였으며, 7일 후 발사를 시행하였다. 약 10일간의 개구장애를 제외한 특별한 합병증 없이 회복되었다.

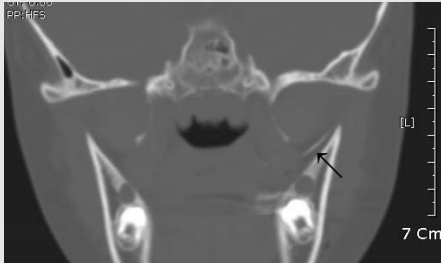
그림 2, 3. 컴퓨터 단층촬영영상에서 좌측 과두 수준에서 주사침을 확인할수 있으며 과두절흔 부위에 인접한 모습을 관찰할 수 있음

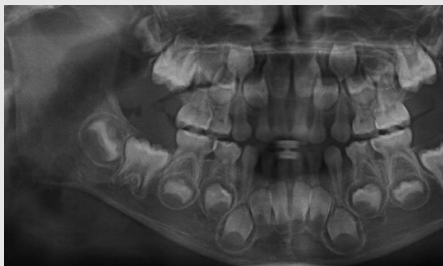
그림 6. 파노라마 상에서 파절된 주사침을 확인 할수 없음

으로 생각된다. 내원 당시 파노라마상에서 주사바늘을 확인할 수는 없었으나(그림 6), 컴퓨터 단층촬영 및 3차원 재구성영상에서 명확한 위치를 확인할 수 있었다(그림 7, 8). 주사바늘은 교합면 높이의 익돌하악극내에 위치하고 있었다. 환자 협조도의 결여 및 극도의 불안 등으로 인해 다음날 전신마취후 상행지의 내측면에 평행하게 절개를 가하고 지혈겸자를 이용하여 박리한 뒤 파절된 주사바늘을 제거하였다. 정상적인 치유과정을 거친 후 통상적으로 7일 후 발사를 시행하였으며 특이적 합병증은 없었다.

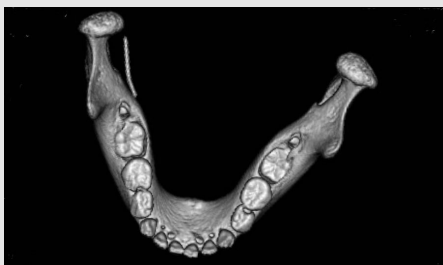
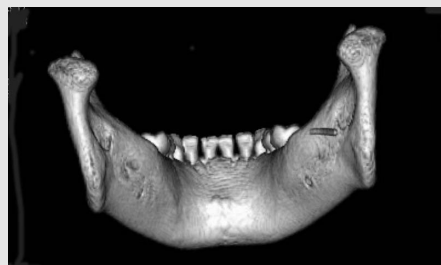
그림 7, 8. 3차원 재구성영상에서 우측 교합면 높이의 익돌하악극에 위치함
