# 전치부 수복 후의 연조직 문제점 극복

(치은의 염증과 크라운 컨처에 대하여)

미지 플러스 치과의원

원장 이 승 규

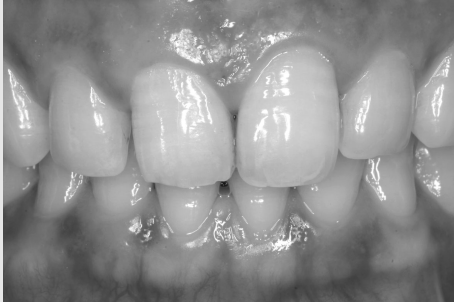
3-1. spacing  
가

연치와 유사하게 건강한 색조와 형태를 가지고 있는 것도 성공의 필수 요건이 됩니다(그림 2와 그림 3-1, 2). 이번 글에서는 전치부 수복물 주변 연조직의 문제점 중에서 “Gingival Inflammation”에 대해서만 다루어보도록 하겠습니다.

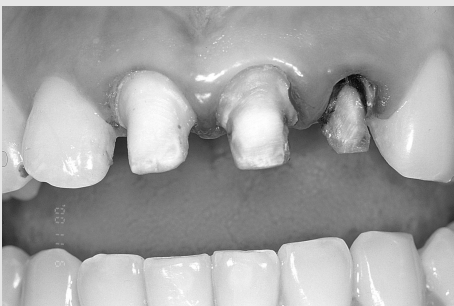
4-1. 가  
2

제가 수년 전 보철과에서 수련할 때부터 궁금했던 점이 있었습니다. 전치부 크라운 수복을 하고나서 관찰해보면 주변의 변연 치은이 붉게 발적되어

있는 것이었습니다(그림 4-1, 2). 물론 그렇지 않은 증례도 있었습니다.

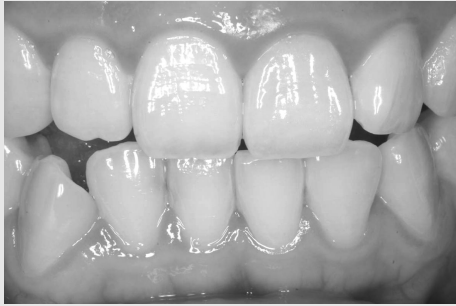
5-1. #21

어느 날 20대 여성 환자가 내원하였습니다. 상악 좌측 중절치에 PFM 크라운을 가지고 있었고 교체를 원하였습니다. 상악 중절치 단일 치아 수복은 매우 어려운 과정이라고 생각됩니다. 하지만 자신감을 가지고 도전하였고 완전 도재관을 이용해 인접 자연치와 거의 유사하게 치과의사도 몰라볼 정도로 수복하였고 환자도 만족하였습니다(그림 5-1).

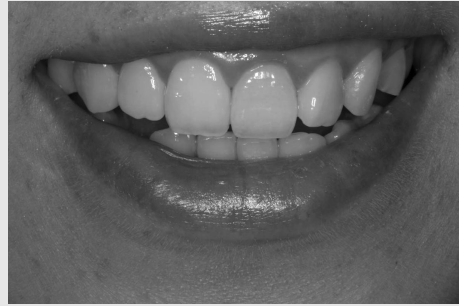
5-2. 1 #21 가  
#21 가

그로부터 약 1년 후, 다시 그 환자를 보게 되었습니다. 하지만 어찌된 일인지 제가 수복한 #21 치아 주변만 붉게 발적되어 외견상 염증이 있는 것처럼 두드러지게 보이는 것이었습니다(그림 5-2).

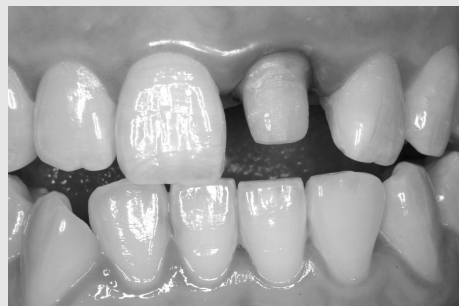
5-6. 가 ?

왜 이런 현상이 발생되었을까 궁금하여 이 환자의 치료시의 임상 사진을 다시 되돌아보았습니다(그림 5-3에서 그림 5-6). 그러다가 발견한 것이(그림 5-6)이었습니다. 우리는 최종 인상 채득시 치은 연하 부위까지 명확하게 재현해내기 위해 대개 double cord를 이용해 압배하는 데, 마진이 치은 연하로 깊은 경우엔 어쩔 수 없이 강한 힘으로 삽입하게 됩니다. 이때 치은 부착에 손상이 가해지며 이 손상은 쉽게 회복되지 않습니다(그림 5-7).

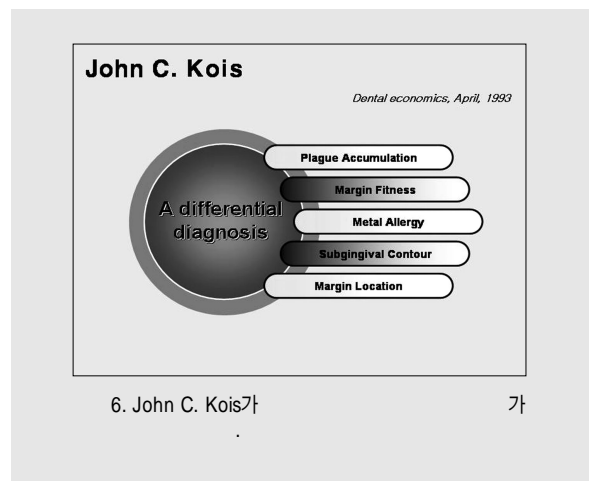
란 제목의 문헌을 발표하였습니다. 저자는 이 문헌에서 수복물 주변 염증의 원인으로 다음 다섯 가지의 감별 진단을 제시하였습니다(그림 6).

- 1) 치태의 침착
- 2) 마진의 적합도
- 3) 금속 알러지
- 4) 치은 연하의 풍용도
- 5) 마진의 위치(생물학적 폭경)

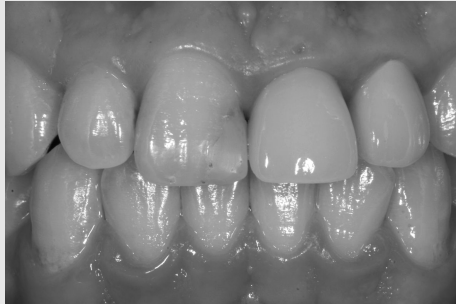
8-1. #11  
#21, #22  
#11  
#21 가  
가 #21

30대 남성인 환자는 상악 전치부의 심미적 불만과 통증을 주소로 내원하였습니다. 수년 전에도 전치부의 우식으로 상악 좌측 중절치와 측절치에 금속-도재관을 이용한 수복이 되어있었고, 통증은 우

측 중절치 레진 충전물 하방의 이차 우식에 의한 것으로 근관 치료를 시행하였습니다. 환자는 기존 보철물 중 중절치만을 재수복하길 원하였고 완전 도재관을 이용하기로 계획하였습니다.
