# 완전 무치악 및 부분 무치악 임플란트 수복에 있어 보철적 실패를 줄이기 위한 방법

서울대학교 치과대학 치과보철학교실  
교수 양 재 호

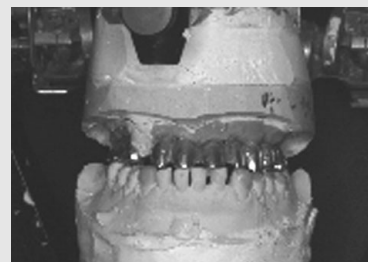
그림 6. Completed prosthesis coping

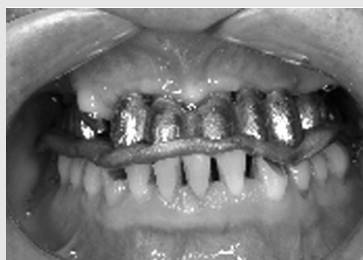
그림 7. Bite registration for remounting

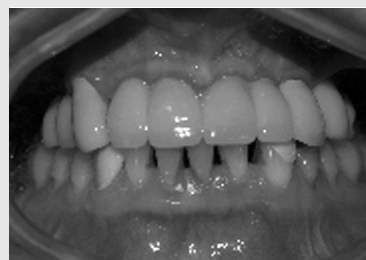
그림 8. Completed prosthesis (labial view)

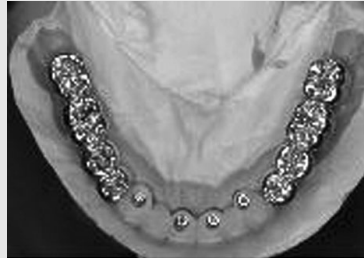
그림 14. Completed mandibular prosthesis

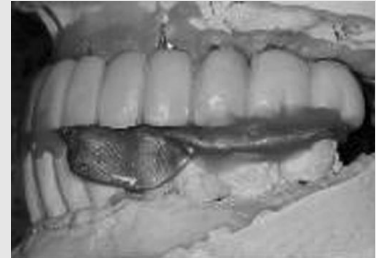
그림 15. Bite registration for maxillary prosthesis

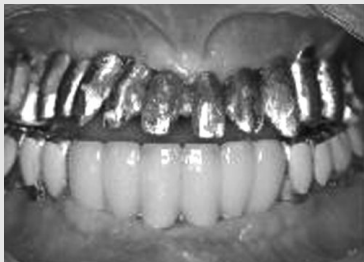
그림 16. Maxillary coping tried-in

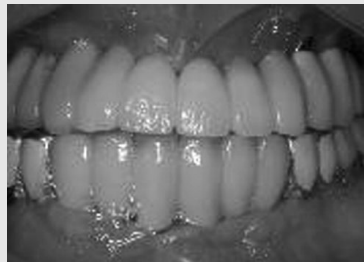
그림 17. Completed prosthesis

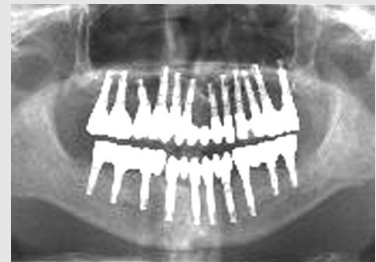
그림 18. Orthopantomograph after prosthesis delivery (2004년 2월)

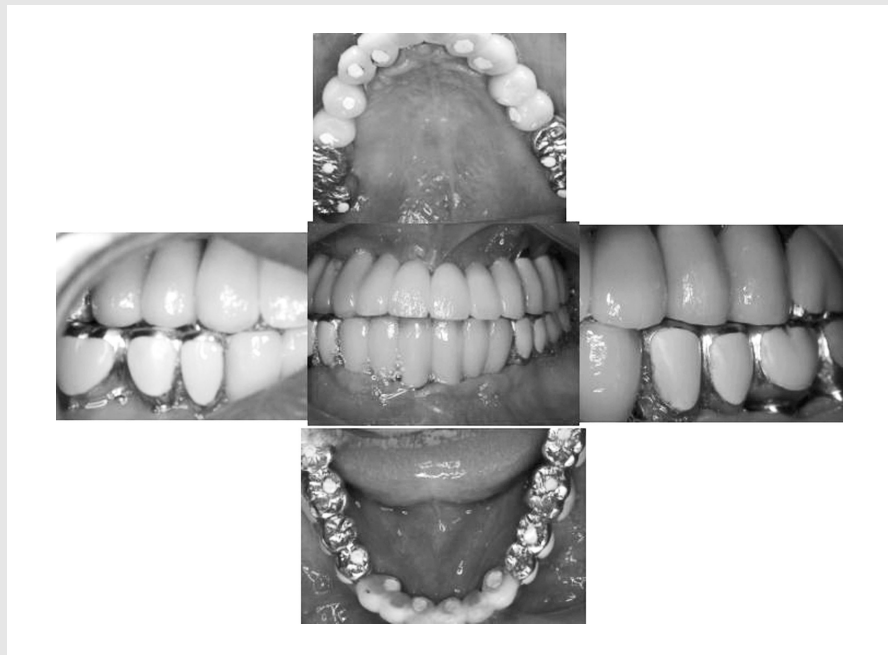
그림 19. 완성된 보철물 장착 후 구내사진 (2004년 2월)

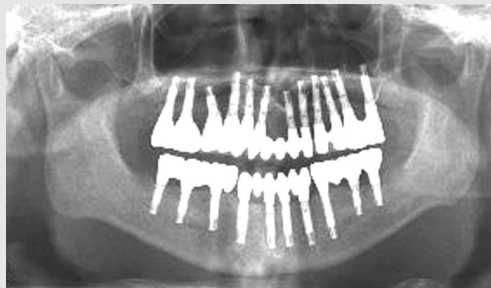
그림 21. Orthopantomograph (2006년 11월)
