# 임프란트 수복 후의 식편압입 무엇이 문제인가?

분당서울대병원 치과보철과

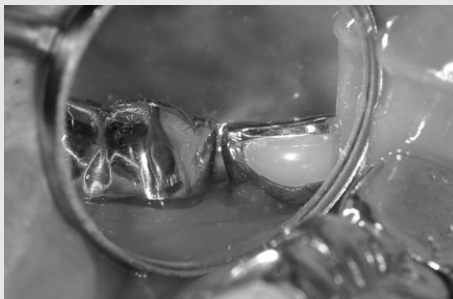
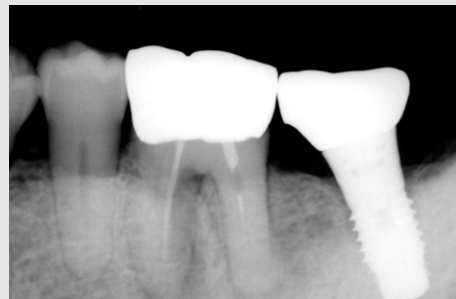
그림 3. a) 서로 다른 기간에 식립된 임플란트이며 치간접촉점 형성이 적절하지 못하여 반복적 식편압입 및 치조골 소실이 발생하였다. b) 임플란트 주위염 및 과부하가 의심된다. c) 자연치와 임플란트 사이에 시간이 지남에 따라 틈이 벌어진 경우. d) b)와 비슷한 양상의 골파괴 소견을 보인다.

임프란트 수복 후 음식 낚에 대한 현상은 그것이 자연치와의 사이냐 임프란트 사이냐에 따라 원인이 약간 다르다. 결론적으로 자연치는 동요 및 전방이동 하는 경향이 있는 반면 임프란트는 골내 고정되어 있으므로 근본적인 차이가 있다. 그림 3은 두 경우를 보여준다. 이처럼 처음부터 적절하지 못한 접촉상태에 의해 야기되는 식편압입이 있는가 하면 시간의 경과에 따라 생기는 식편압입도 있기 때문에 해결방법도 서로 다르다.

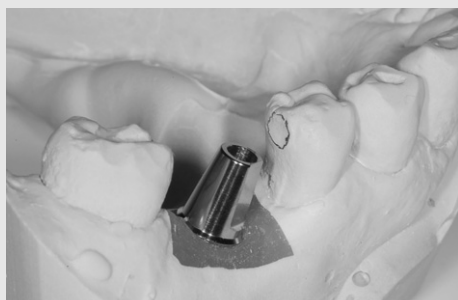
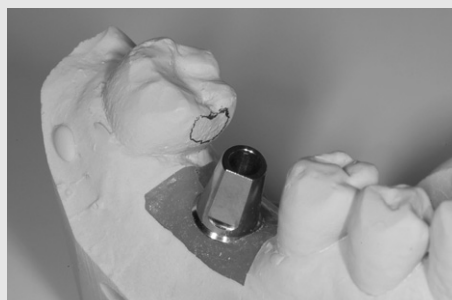
그림 4. a) 소구치는 대개 원형의 접촉면을 가지고 있다. b) 대구치의 접촉점은 대개 협설로 긴 타원형이다.

서 차차 면으로 바뀌며 결국은 일정 형태의 넓고 평평한 면적을 가지게 된다(그림 4). 따라서 오랜 시간의 기능에 의해 자연치의 접촉부끼리는 거의 path가 맞는다고 볼 수 있다. 그러나 인접치가 인공치관인 경우는 이런 작용이 매우 짧거나 일어나지 않았고, 상당 경우 제작형태 자체부터 고유접촉면 형태를 재현하지 못한 경우가 많기 때문에 현재 상태의 path와 접촉면을 과신해서는 안된다. 거울로 접촉면끼리의 관계를 살피고 면적이 좁거나 undercut이 있어 인접치아와 점 접촉상태로 제작될 수밖에 없는 경우는 미리 접촉면을 조절하고 인상작업에 들어가야 한다(그림 5).

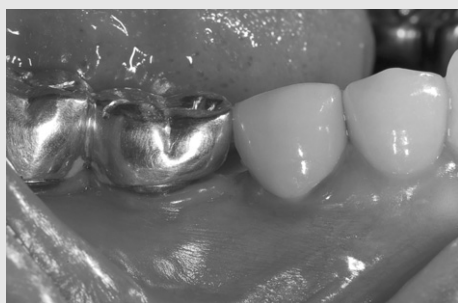
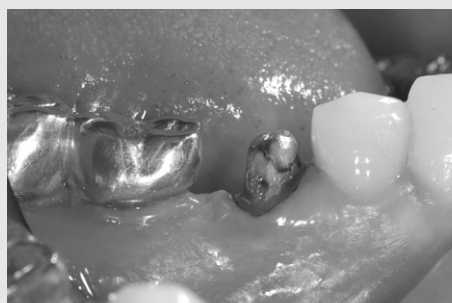
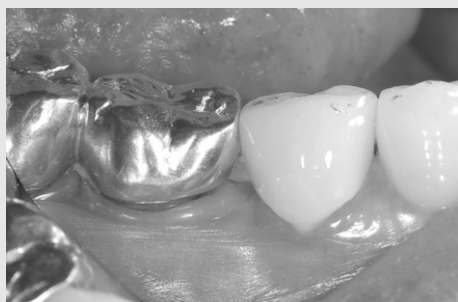
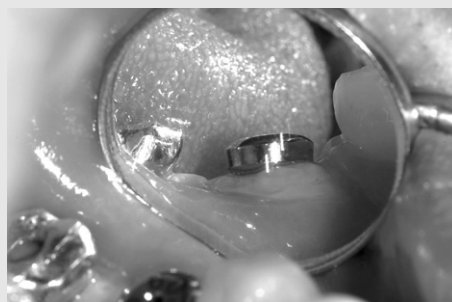
그림 5. a) 임플란트 수복치와 도재전장관 사이의 식편압입을 호소했던 환자의 접촉부. Point contact를 이루고 있다. b) 임플란트 수복물을 손대고 싶어하지 않았기 때문에 앞의 도재전장관을 제거 한 후 임플란트 수복물 근심접촉면의 각도를 앞의 소구치 원심면과 일치하게 조정하였다. c) a)와 비교해 보면 일정면적을 가진 안정된 접촉면을 보인다. d) 인상을 채득하기 전에 양 옆 접촉면의 면적과 path를 먼저 살피는 습관을 가지는 것이 좋다.

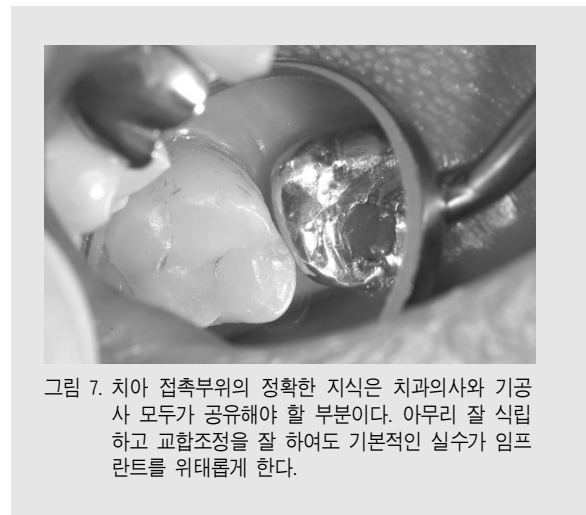
그림 7. 치아 접촉부위의 정확한 지식은 치과의사와 기공사 모두가 공유해야 할 부분이다. 아무리 잘 식립하고 교합조정을 잘 하여도 기본적인 실수가 임프란트를 위태롭게 한다.

복물이 제작된다면 초기에는 문제가 없을지라도 곧 식편압입이 일어나기 시작한다(그림 7).

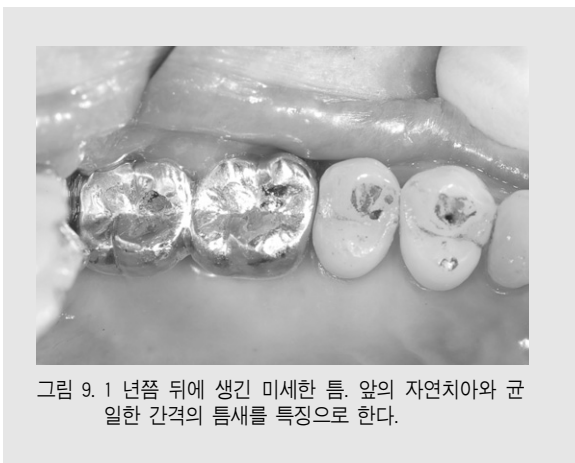
그림 9. 1년쯤 뒤에 생긴 미세한 틈. 앞의 자연치아와 균일한 간격의 틈새를 특징으로 한다.

넷째, 위의 3가지가 비교적 단기간에 일어나는 식편압입의 원인이라면 보다 장기적으로 치과의를 곤란하게 하는 다른 원인은 바로 자연치의 전방이동이다(그림 9). 자연치는 일생을 통해 전방으로 이동한다고

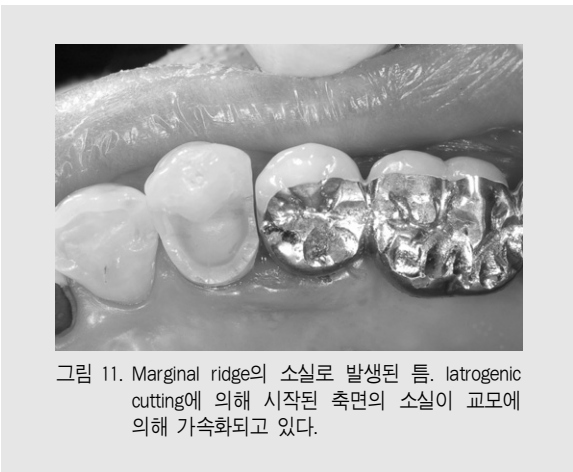
그림 11. Marginal ridge의 소실로 발생된 틈. latrogenic cutting에 의해 시작된 측면의 소실이 교모에 의해 가속화되고 있다.

이외에 자연치에서 식편압입이 발생하는 원인으로 plunger cusp와 cusp-marginal ridge 관계, marginal ridge간의 step이나 소실, 교합력의 방향 등을 꼽을 수 있는데 이런 양상이 비슷하게 임플란트 수복물에도 적용된다(그림 11).

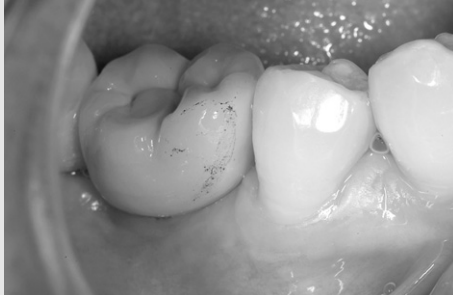
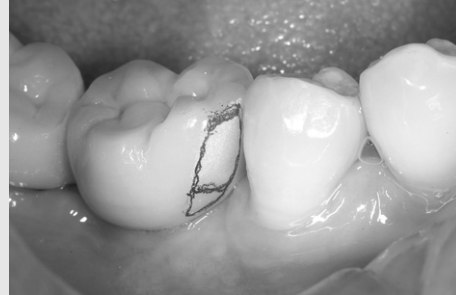
그림 13. a) 음식이 빠져나오지 않는다는 불평을 듣는 상황이다. 대구치가 임플란트이다. 평소보다 넓게 연장된 교합접촉부가 협측 측면에 overhang을 만들었다. b) 연필로 표시한 정도의 면적을 갈아내고 나서야 escape way가 확보된다.

그럼 접촉부위를 그림 6 b)의 B처럼 협설로 넓게 만드는 경우는 어떨까? 그림 6에서 협설측으로 넓은 것의 문제를 언급한 바 있다. 간단히 말하면 협설로 넓은 접촉면은 인접치와의 사이에 overhang을 만든다. 이렇게 만들어진 overhang은 탈출로(food escape way)의 확보가 안되어 음식물이 치아 사이에 고이게 되고 빠지지 않게 된다(그림 13). 이와 같이 식편 탈출로의 확보는 적절한 접촉부의 확보만큼이나 중요하다. 이젠 식편 탈출로의 확보에 중요한 역할을 하는 임플란트 수복물 profile에 대한 고려를 구체적으로 설명해 보겠다.

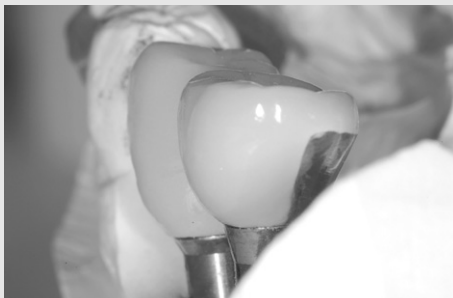
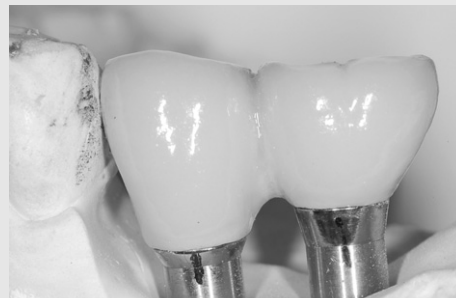
그림 14. a) b) 임플란트 직경에 비해 커질 수밖에 없는 교합면 넓이 차이에 주목한다.

잘 빠지지 않는 가장 근본적인 이유는 출현윤곽(emergence profile)이 자연치와 다르기 때문이다. 자연치에서는 치경부의 단면적이 교합면과 크게 차이가 없다. 따라서 height of contour의 양은 수평적으로 1mm 내외이며 음식은 쉽게 빠져 나올 수 있는 탈출로를 갖게 된다. 하지만 임플란트 고정체의 직경은 4mm에서 6mm 정도로 교합면의 면적에 비하면 치경부에서 수평적으로 수 mm의 큰 차이가 있다(그림 14). 이런 차이에 의해 생기는 overhang을 없애기 위해서는 대합치간 충분한 거리가 확보되어 점진적인 각도로 완만한 출현윤곽이 되든지 교합면의 면적을 줄이는 수밖에 없다.

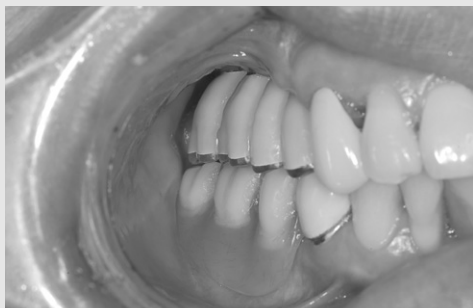
그림 15. 정상교합을 만들려 상악 구치부 임플란트 수복물이 급경사를 이루고 있다.

둘째, 임플란트의 초기 고정을 위해서는 치조골의 위치를 따라서 식립해야 하는 경우가 대부분이다. 발치 후에는 골흡수가 동반되므로 원래보다 수직적인 골높이가 줄어드는 것은 물론 수평적으로도 상당한 양의 흡수가 일어난다. 특히 상악 협측 골판의 흡수는 상당히 하므로 식립된 임플란트의 위치 또한 원래 자연치보다 설측 또는 구개측으로 위치하게 된다. 이런 상태에서 무리하게 원래의 교합 상태를 해결해 주려다 보면 전치부에선 순측 치경부에 움푹한 함몰 부위가 생기게 되고 구치부에서는 밖으로 빠드러진 급경사의 치축이 형성되게 마련이다(그림 15). 이런 함몰이나 급경사에서는 식편이 탈출할 수 있는 길이 없다. 대개 협측 식

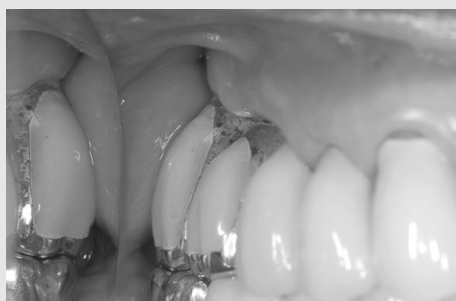
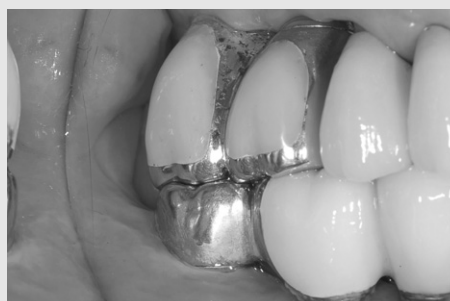
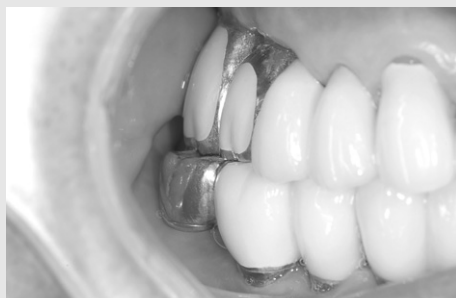
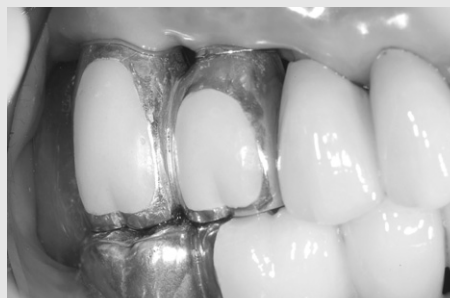
그림 16. a) 음식이 끼어 못살겠다고 하던 환자의 상악 구치 수복물 각도에 주의한다. b) 자연치와의 사이에는 치간 공극이 있는 반면 임플란트 사이 공간은 다 막힌 상태였지만 불편한 부분은 임플란트 사이라고 했다. c) 반 대교합으로 바꾸고 출현윤곽을 조정한 후 환자는 전혀 음식이 끼지 않는다고 하였다. d) 바꾼 형태에서는 임플란트 사이 공극을 만들어 주었다. 공극 자체는 저류와 큰 관련이 없다.

편의 탈출은 뺨과 혀의 동시 작용에 의해서 일어나는데 이런 상황에서는 고유의 중립대(neutral zone)가 파괴된 상태이므로 뺨 근육의 작용은 아무 소용이 없어지며 혀의 작용도 치축의 각도를 이기지 못하게 된다(그림 16). 하악의 경우도 마찬가지인데 교합을 정상으로 하려다 설측에 깊은 각도의 undercut을 만드는 경우가 매우 흔하다(그림 17).

깨와 치간유두에 해가 되지 않는 최소 단면적을 가져야 하나, 자연치에서와 같은 치간유두가 없는 임플란트에서는 오히려 connector로 치간 공간을 메워주려는 의식을 가지고 있기 때문에 불필요하게 두꺼워질 수 있다. 음식물이 협설로 저류되면 혀의 작용에 의해 음식물이 수평 이동하게 되고 그 결과 보다 움푹한 connector 하방에 음식물이 가장 잘 모이게 된다. 흔히 이런 과정을 경험하게 된 치과 의사나 기공사는 틈이 없는 긴밀한 공간을 만들려 하지만 이것은 connector 하방 공간이 너무 열려 있어서 이런 일이 벌어졌다고 오해를 하게 된 결과이다(그림 16, 18). 그럼 이런 구조적인 문제들을 해결하려면 어떻게 해야 할까?

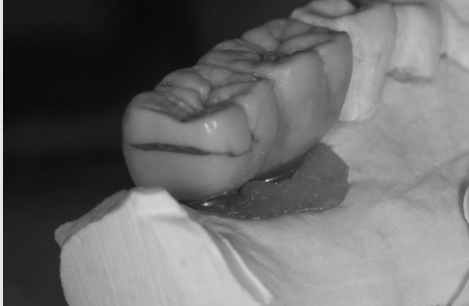
그림 17. 하악 구치의 wax-up 상태. 설측에 혀 운동으로  
는 음식이 빠지지 못할 undercut이 생겼다.

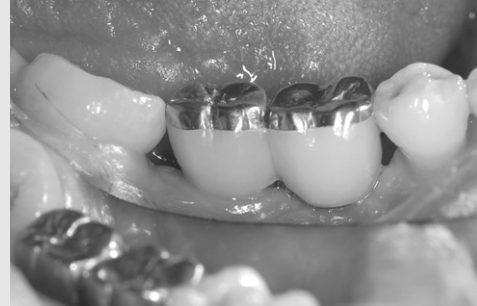
그림 18. 실제 이 환자가 음식이 끼어 가장 불편하다고  
하는 부위는 자연치와의 사이에 생긴 큰 공극  
이 아니고 잘 메워진 임플란트간 connector 하  
방이었다.

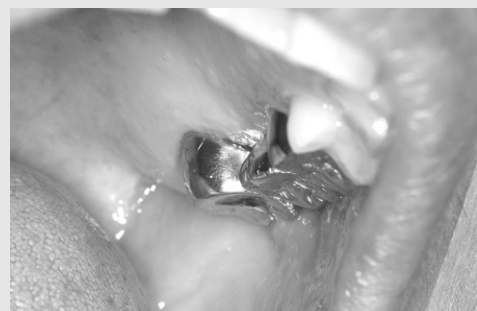
그림 19. 임플란트의 직경과 식립위치가 불리한 상황에서 대합치간 거리가 어떤 영향을 미치는지 잘 보여주고 있다.

임플란트의 식립위치를 설명하는 많은 이론이 자연스러운 심미성을 확보하기 위함이다. 예를 들면, 상악 전치부 순측 골소실로 보다 구개측으로 식립했다면 평소의 수직적인 위치보다 더 깊이 식립해야 한다는 것은 치은 위에서 자연스러운 외형이 되도록 하려는 것이다. 똑 같은 규칙을 식편저류의 예방에도 적용할 수 있다. 보다 완만한 출현윤곽으로 음식물이 빠져 나올 수 있게 하려면 교합면을 임플란트 직경 수준으로 줄이든지 임플란트 플랫폼에서 대합치까지의 거리가 길어야 한다(그림 19).

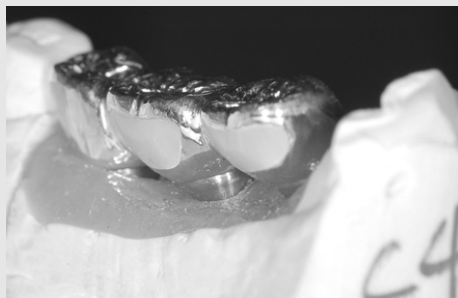
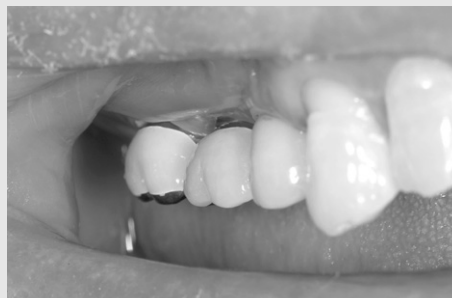
그림 20. a) b) 두 경우 모두 좀 더 짧은 지대주를 선택하여 치은 하방에서 완만하게 나오는 출현윤곽을 재현하지 않는다면 식편저류가 발생할 수 밖에 없다.

교합면을 줄이는 데는 한계가 있으므로 대합치간 거리가 충분치 않을 때의 해결 방법은 지대주(abutment)의 선택시 보다 넓은 직경과 보다 낮은 collar, cuff의 지대주를 선택하라는 것이다(그림 20). 물론 시스템마다 선택할 수 없는 시스템이 있고 연조직 열구 깊숙히 지대주·치관 경계부가 위치하면 시멘트의 제거가 어렵고 염증반응이 쉽게 일어날 수 있는 단점이 있지만, 최종수복물의 형태가 지대주 선택시 반드시 고려되어야 하는 것만은 분명하고 때로는 그것에 의해 수복방법이 바뀌어야 한다.

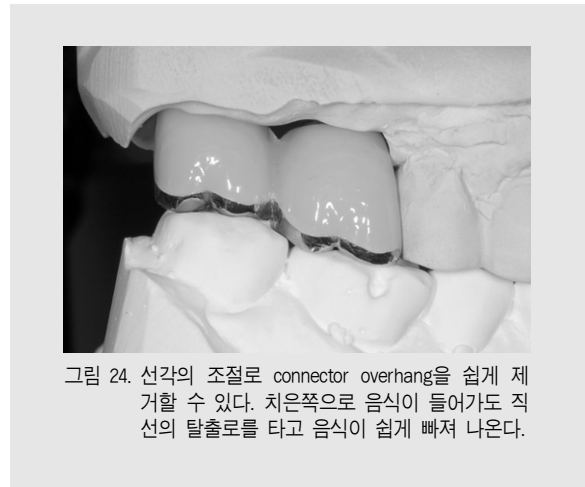
셋째, connector의 크기는 최소로 하며 connector부위에서 절대 overhang을 만들어선 안된다(그림 22). 치은쪽에서 보았을 때 connector의 너비는 절대 하부 너비보다 증가해서는 안된다(그림 23). 측면에서 보았을 때 치관의 근원심 선각(line angle)이 사다리꼴, connector 모양이 역삼각형이 되어서는 안되고 치관의 선각을 직사각형 형태로 만들

어 치관 사이의 connector가 치은에서 교합면쪽으로 일직선으로 내려와야 한다(그림 24). 교합면에서 보았을 때도 교합면 embrasure를 열어주어 치경부 쪽의 connector 하부 공간이 충분히 보이도록 하여야 한다(그림 25).

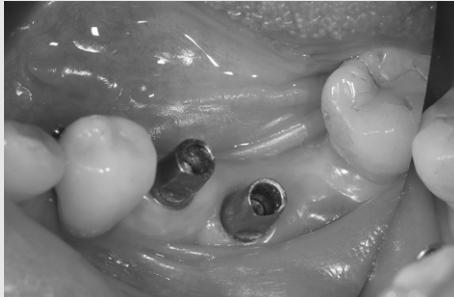
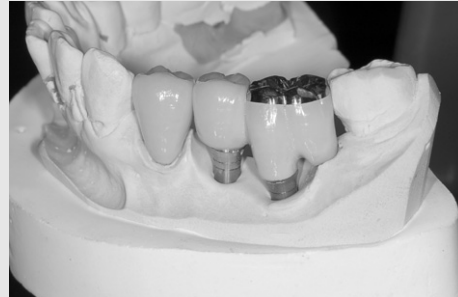
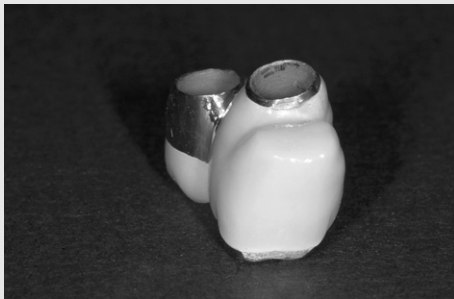
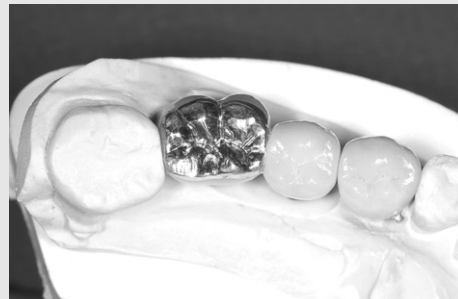
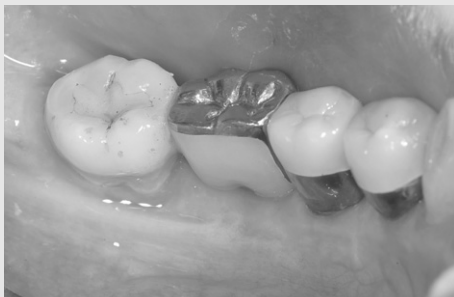
그림 26. a) 치아 사이 두 개의 임플란트 위치가 불량하다. 후방 임플란트는 너무 전방이며 협측으로 치우쳤다. b) 자연치와의 접촉면은 넓지도 좁지도 않아야 한다. 최후방 구치와의 틈은 pontic으로 처리하여 과도한 공극으로 인한 음식물 저류를 회피한다. c) 협측으로 치우친 임플란트는 최대한 자연스러운 출현윤곽을 만든다. d) 구치부 후방의 pontic 처리와 자연스러운 윤곽으로 교합면의 변위가 예상보다 심하지 않다. e) 거의 정상적인 형태의 수복물 양상이 되었다. 환자는 불편함을 호소하지 않고 치태의 저류도 없었다. f) 방사선 사진.

그림 26은 불리한 상황에서 앞서 설명한 출현윤곽과 치간접촉점의 형성, 치아사이의 공극을 모두 고려하여 수복한 증례이다.
