# 치료 중 혹은 치료 후에 발생하는 치아의 파절

연세대학교 치과대학 보존과학교실 교수  
노 병 덕

### Tooth fracture during or after dental treatment

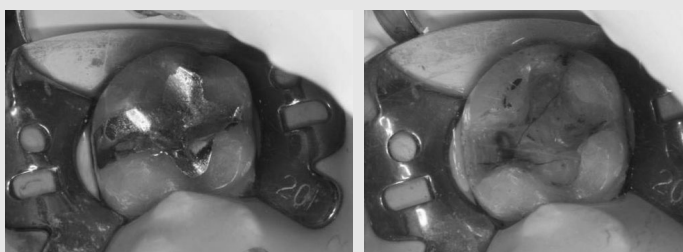
사진 4. 정상적으로 보이는 인레이가 수복되어 있지만 환자는 저작 시에, 특히 씹었다가 뱉 때 통증을 호소하여 수복물을 제거하고 관찰하기로 하였다. 우측은 수복물을 제거하고 메칠렌 블루 염색 시약으로 염색한 사진으로 내부에 심부균열이 있는 것을 볼 수 있다. 인레이 외동 변연에서는 균열선이 잘 관찰되지 않는다. 법랑질보다는 상아질에서 염색에 의한 균열이 훨씬 잘 관찰되기 때문이다.

현미경 등을 이용하여 확대 관찰하여도 깊이라는 관점에서 표면균열과 거의 동일하게 관찰되기 때문에 구분하기 어렵다. 강한 광선을 직접 치아에 조사하면서 광선이 끊어지는 선을 관찰하거나(사진 3) 메칠렌 블루와 같은 염색 시약을 이용하여 균열선을 염색하여 관찰한다(사진 4). 그러나 이 검사법들도 균열선을 항상 관찰할 수 있게 해주지는 못한다.

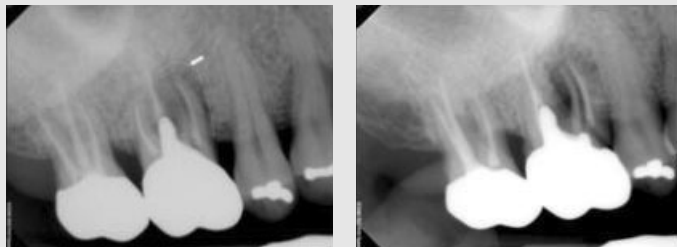
사진 9. 치근단 주변으로 J 자 모양으로 형성된 병소가 보이며 원심이동촬영에 의해 수직 치근 파절이 더욱 분명하게 확인되었다.

수직 치근 파절의 가장 특징적인 소견은 치근을 따라 길게 형성된 병소이다(사진 9의 화살표). 또한 임상적으로는 사진8과 9에서 보는 바와 같이 주로 협설 방향으로 나타나는 특징을 지니며 이는 치근관계의 특성과 연관된 것으로 보고되었다<sup>6)</sup>. 그러나 이런 병소가 발생하는 것은 파절선이 치은에까지 도달한 후일 것으로 추정되며 이런 병소가 발견된 후에는 대부분 발치에 해당된다. 그러나 그 이전 단계는 설혹 수직 치근 파절이 있다 할지라도 발견하기는 어려울 것으로 사료된다.
