임프란트 주위염의 이해와 치료

가톨릭대학교 의과대학 치주과
김 보 배, 고 영 경, 박 준 범

Treatment considerations in peri-implantitis

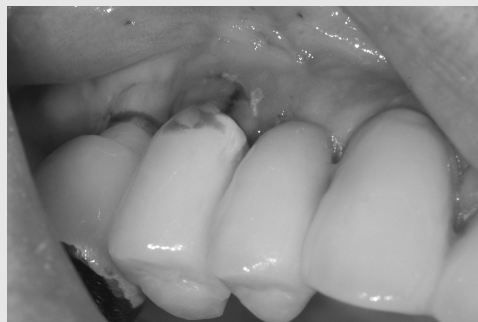
그림 1B. 임플란트 주위염 환자의 임상 사진

임프란트 주위염은 임상적으로 임프란트 주위 점막에 염증성 병소와 임프란트 주위 골 소실을 특징으로 한다(그림 1). 이는 임프란트가 골융합 된 이후 임프란트를 상실하게 되는 주된 원인 되며¹⁾, 골융합된 임프란

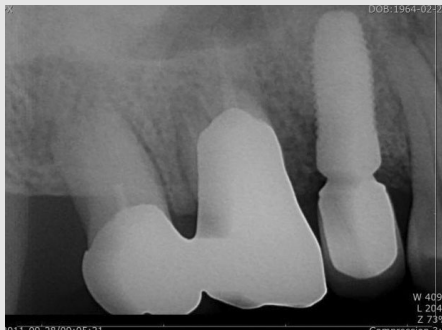
그림 2A. 임프란트 주위에 골소실을 보여주는 방사선 사진

(4) Regenerative or respective therapy; CIST protocol A+B+C+D (그림 2-3)

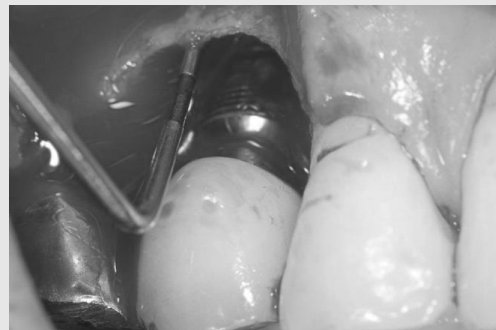
그림 2B. 협측 골소실을 나타내는 임상사진

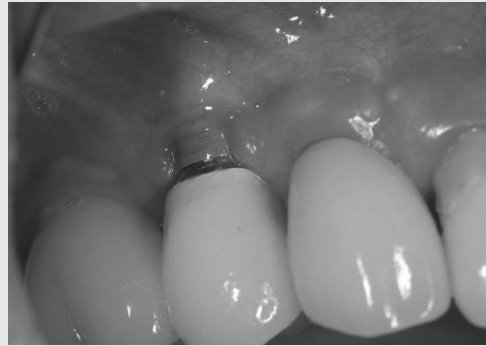
그림 3B. #14 임플란트 협측에 thread 노출을 보이는 임상사진

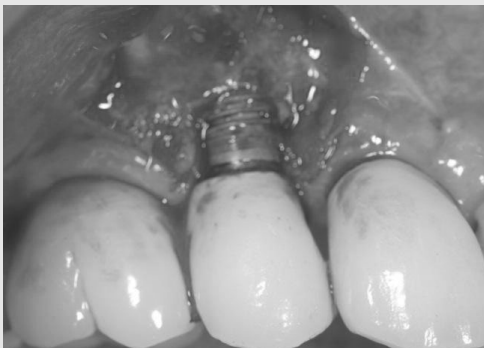
그림 3C. #14 임플란트 수술 임상사진

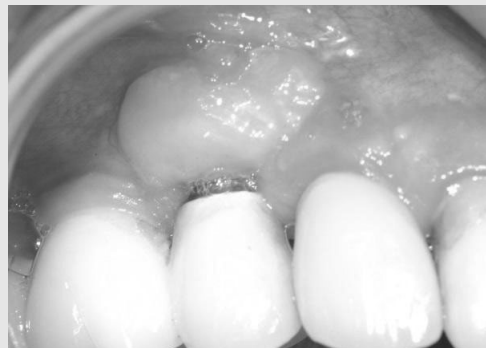
그림 3D. 수술시행 2개월의 임상사진
