상악 전치부 외상 치아의 심미 치료 : 증례보고

¹조선대학교 치과대학 치과보존학교실

Management of Traumatic Maxillary Anterior Teeth for Esthetic : A case report

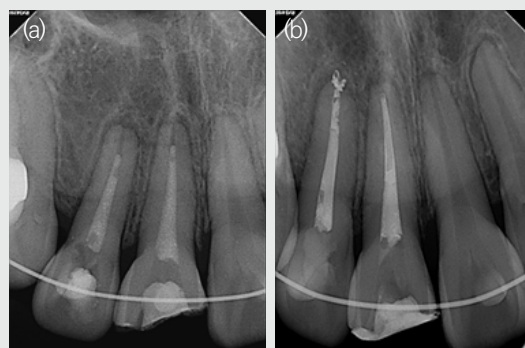
Fig. 2. 상악 우측 중절치와 측절치의 근관 치료 방사선 사진.
 Fig. 2a. #11과 12의 발수 및 근관내 수산화 칼슘 칩약 후 방사선 사진;
 Fig. 2b. #11과 #12의 근관 충전 후 방사선 사진. #12는 근관 충전 후 레진 코어까지 완료하였고, #11은 근관 충전 후 임시 수복하였음.

을 보이고 타진통에 반응을 보여 #11과 함께 근관 치료를 시작하였다(Fig. 2). 근관 치료는 5% 차아염소산 나트륨으로 세척하고 K file (MANI, Utsunomiya, Japan)로 근관장을 측정하였다. 근관장은 근관장측정기 (DentaPort ZX, Morita, Kyoto, Japan)로 측정하였다. 이후 NiTi file (Protaper Universal, Dentsply, Tulsa, OK, USA)로 F5 file까지 근관 확대 후 수산화칼슘 (Calcipex II, Nishika, Shimonoseki, Japan)을 칩약하고 Zinc Oxide-Eugenol

외상 3주 후 타진통 등의 불편감 소실되어 #11과 #12의 근관 치료를 마무리하였다(Fig. 2). MAF 크기는 #50으로 형성하였다. 근관 충전은 Gutta Percha (Diadent, cheongju, Korea)와 EndoSeal MTA (Maruchi, Wonju, Korea)이용하여 Single cone technique으로 진행하였다. #12의 근관 입구는 Single Bond (3M ESPE, St. Paul, USA)를 접착제로 이용하여 레진 코어 (Z250, 3M ESPE, St. Paul, USA) 형성하였다. #11은 실활치 미백 시행하였다. 근관 입구를 Glass Ionomer (GC Fuji II LC, GC, Tokyo, Japan)로 base 시행한 후 증류수와 과붕산 나트륨 (Sodium perborate tetrahydrate, Samchun pure chemical, Pyeongtaek, Korea)을 섞어서 와동 내 적용한 후 IRM으로 임시 수복하였다.

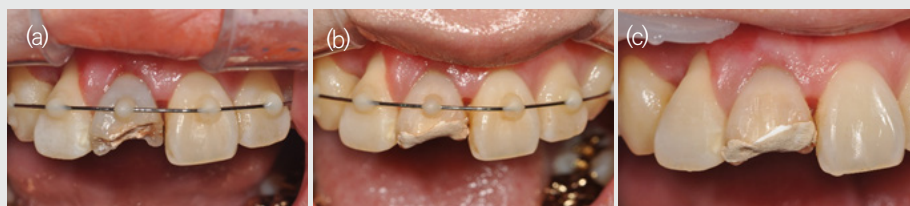
Fig. 3. 실활치 미백 전후 임상 사진.
Fig. 3a. #11의 실활치 미백 전 임상사진

Fig. 3b. #11의 실활치 미백 후 임상사진
Fig. 3c. Resin wire splint 제거 후 임상사진.

외상 5주 후 resin-wire splint 제거를 시행하였고 #11의 와동 내부 과붕산 나트륨 약제 교환 후 IRM으로 임시 수복하였다(Fig. 3).

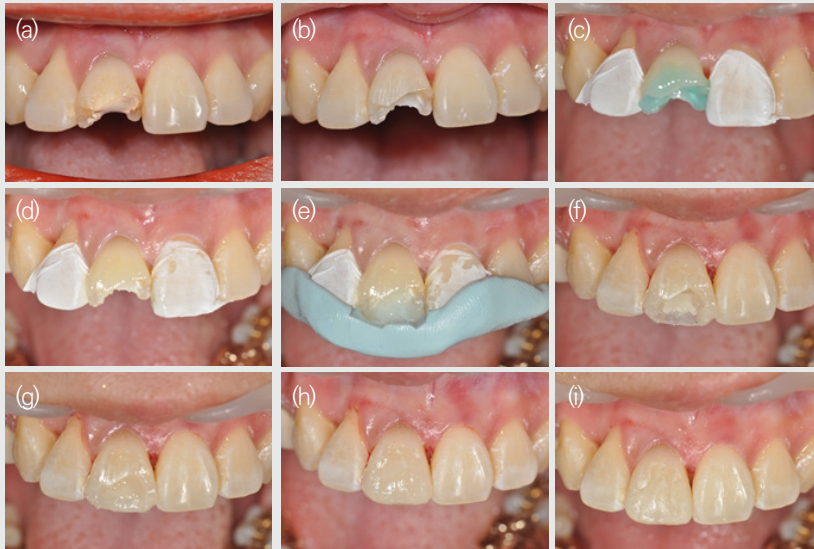
Fig. 5. 상악 우측 중절치의 4급 심미 복합레진 수복.

Fig. 5a. #11의 치면세마 후 사진

Fig. 5b. 치아 삭제 및 bevel부여

Fig. 5c. Teflon tape으로 주변 치아 격리 및 37% 인산 산부식 시행

Fig. 5d. Optibond FL 적용

Fig. 5e. Index 시적 후 Z350 (Enamel resin E3)으로 설면 형성

Fig. 5f. Z350 (Dentin resin D2) 적용 및 발육엽 재현

Fig. 5g. Z350 (Enamel resin E3)로 적층 충전

Fig. 5h. #11의 수복 직후 사진

Fig. 5i. Finishing 및 Polishing 직후 사진

a. 상악 우측 중절치의 Class IV 심미 복합 레진 수복 (Fig. 5)

수복 과정은 Fig. 5에 나타나 있다. 4급 레진 수복은 Z350 (3M ESPE, St. Paul, USA)의 enamel resin E3와 dentin resin D2를 사용하여 시행하였다. 접착제는 Op-tibond FL (Kerr, Orange, CA, USA)을 사용하였고, 수복 후 Finishing은 Fine grit diamond point bur를 FG adaptor에 적용하여 Low speed handpiece로 시행하였다. Sof-Lex disc (3M ESPE, St. Paul, USA)로 추가 Finishing과 Polishing을 시행한 후, 최종적으로 Sof-Lex spiral (3M ESPE, St. Paul, USA)을 이용하여 Polishing을 진행하였다.

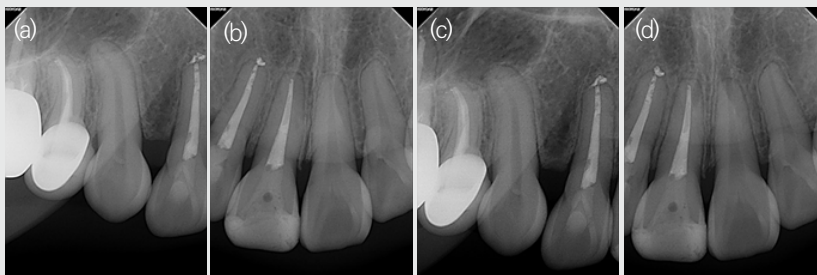
Fig. 7. 추적관찰 방사선 사진. 좋은 치주 상태와 함께 건전한 치주인대강과 치근단 치유가 확인됨.

Fig. 7a-b. 6개월 후; Fig. 7c-d. 1년 후.

1년 추적관찰 결과에도, 환자분은 아무런 증상과 불편감을 호소하지 않았고, 방사선 사진상 #11과 #12의 치근단 투과상 소견이 보이지 않고 완전한 골치유가 확인되었다(Fig. 7). #11의 수복물도 잘 유지되고 있었고 #12에서

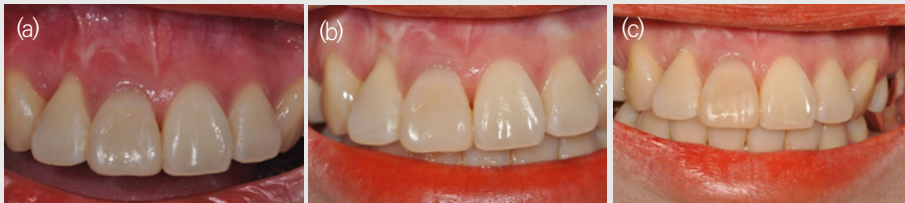
Fig. 8. 추적관찰 임상 사진. 상악 우측 중절치의 수복물이 잘 유지되고 있고 상악 우측 측절치의 협착 치은도 안정적으로 유지되고 있음.

Fig. 8a. 3개월 후; Fig. 8b. 6개월 후; Fig. 8c. 1년 후.

단 상태를 보여주었다. #11의 수복물도 잘 유지되고 있었고, #12의 치은 피개는 기대한 만큼의 효과는 나오지 않았으나 환자분은 만족하시어 추가 처치는 진행하지 않기로 하였다(Fig. 7, 8).

지속적인 잠행성 부착에 따른 1mm로 감소된 치은 퇴축과 함께 치주적으로 건강한 상태가 관찰되었다(Fig. 8).
