외상으로 파절된 치아의 치료에 대한 증례보고

조효진, 하정홍

The treatment options for the traumatically fractured tooth; Case reports

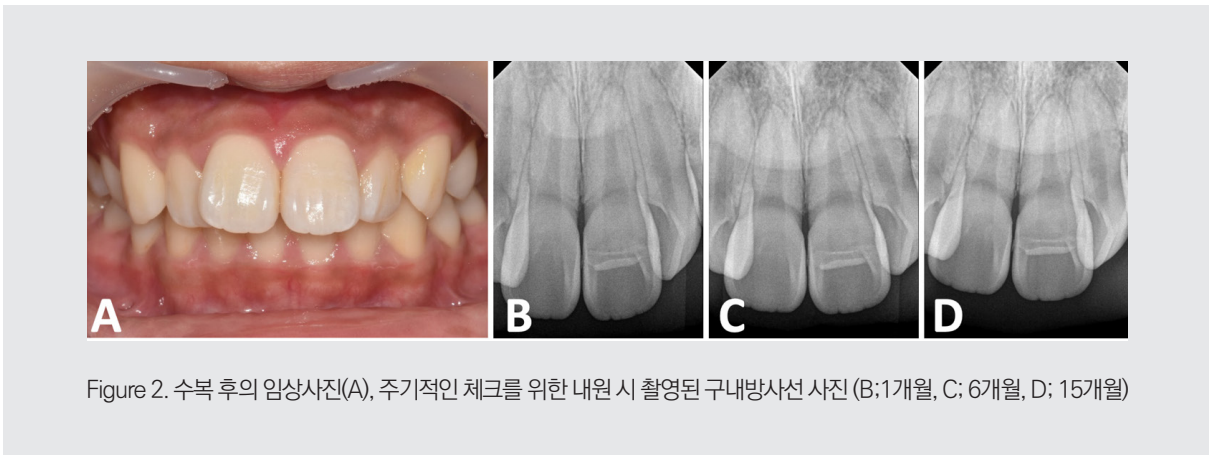
같은 반 동급생과 싸움하다가 맞아서 앞니가 부러졌다는 주소로 본원 내원한 15세 환자로, 내원당시 파절편을 생리식염수에 보관한 상태로 내원하였다(Fig. 1A). 방사선 사진 검사와 치수 생활력 검사 시 정상치수로 진단되었다. 환자가 가져온 파절편을 구강내 파절치아에 맞추어 보았을 때, 계면에 공간이 없는 것으로 보아 잔존된 추가적인 파절편이 없는 것으로 판단되었고, 파절 이후 경과된 시간이 2시간 이내로 짧고 파절면의 오염이 관찰되지 않았다. 따라서, 파절편 재부착으로 치료계획을 설정하였다(Fig. 1B and C).

그 후 2주, 6개월, 1년 3개월 경과관찰 진행하였으며 치수 생활력은 유지되고, 임상적 징후 및 증상 관찰되지 않고 있다(Fig. 2).

파절편의 접착력을 증진시키기 위해 파절편 안쪽으로 groove를 형성하여 레진이 들어갈 공간을 부여하였다. 구강내 파절 치아의 경우 치수와 근접하여 TheraCal LC(Bisco Inc., Schaumburg, IL, USA)를 적용하는 간접 치수복조(Indirect pulp capping)를 시행하였다. 파절편 및 구강내 파절 치아의 파절면을 산부식(Uni-Etch; Bisco) 후 접착제(One-Step; Bisco)를 적용하였으며, flowable resin(UniFil Flow, GC Corp.)을 이용하여 수복 진행하였다. 파절편 부착 이후 파절선을 자연스럽게 이행해 주기 위해 파절선을 따라 preparation 시행 후 복합레진 수복(Gradia Direct Anterior A2, GC Corp., Tokyo, Japan) 및 연마를 시행하였다.

하였다(Fig. 1 and 2). 통상적인 방법인 복합레진을 이용하여 수복하는 방법은 파절된 상악전치부 치아의 색조, 형태 및 투명도를 자연스럽게 개선하기에 한계가 있다. 복합레진의 심미성이 개선되고 있지만, 여전히 기존의 파절편을 부착하는 것이 더 심미적인 결과를 얻을 수 있는 시도라고 생각한다. 파절편 재부착의 경우 술식 방법에 따라 성공률의 차이는 있지만, 이번 증례보고에서 사용한 방법인 파절편 내부에 internal groove형성 후 순면을 과팽용(overcontour)시켜 재부착하는 방법은 파절 강도 면에서 기존 치아의 90%이상을 보여준다고 알려져 있다³⁾. 접착술식의 발전으로 재부착 시 7년의 성공이 보고되고 있으며⁴⁾, 모든 것을 고려하였을 때 외상 받은 치아에서 파절편이 건전할 경우 파절편 재부착은 가장 먼저 시도할 만큼의 가치가 있는 술식이라고 보인다.

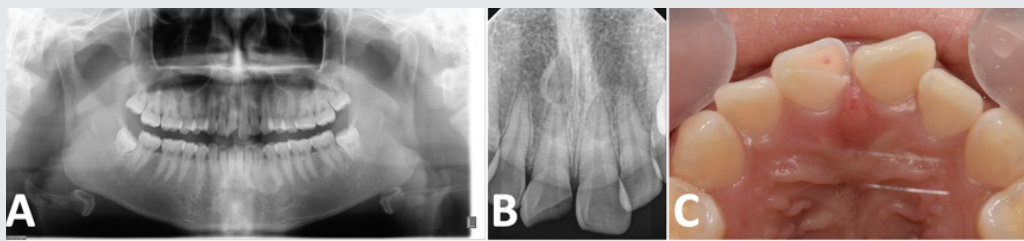
Figure 6. 초진 내원 당시 방사선 사진(A and B) 과 구내사진(C); 치수가 노출된 것을 확인할 수 있다(C).

등교길에 빗물에 미끄러져 안면부 수상, 상악 우측 중절치의 치수침범이 있는 치관 파절을 주소로 18세 여자 환자가 치과보존과에 내원하였다. 내원 당시 부러진 파절편을 우유에 보관하여 내원하였으며, 치수 노출된 지 24시간이 경과하지 않아 치수 표층에 국한된 염증만 존재할 것으로 생각되어 치수절제술 보다는 부분 치수 절단술 및 파절편 재부착으로 치료계획을 설정하였다(Fig. 6).
