근관치료 영역에서 치과용 미세현미경의 활용

파스텔치과의원
최성백

Application of dental microscope in endodontic treatment procedure.

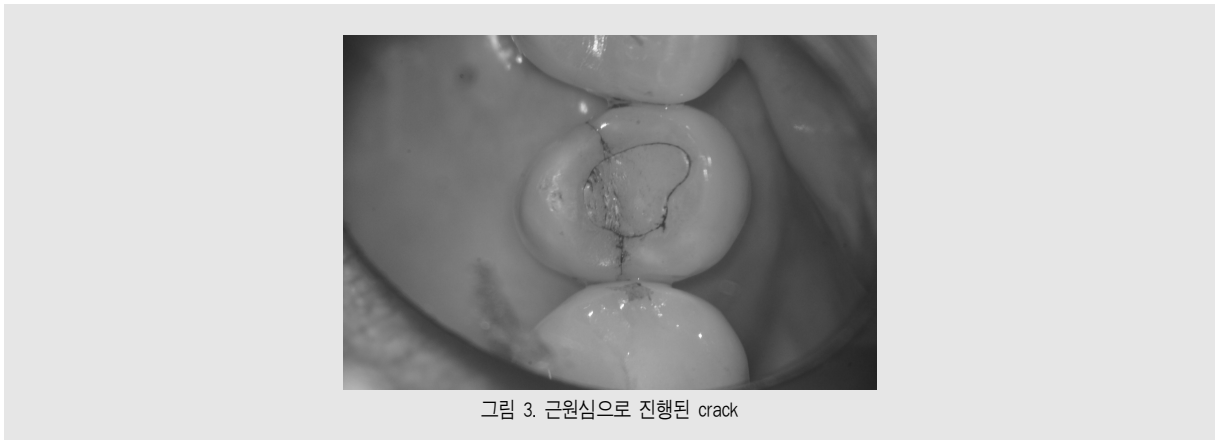
그림 3. 근원심으로 진행된 crack

기존에 존재하는 수복물 주면의 crack 관찰, 맨 눈으로 관찰하기에는 잘 보이지 않는 distal 부위나 lingual surface에 존재하는 crack을 관찰하는 데 도움이 된다.

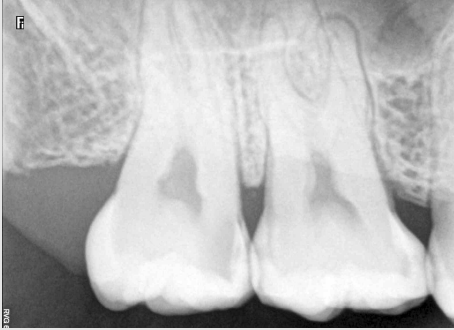
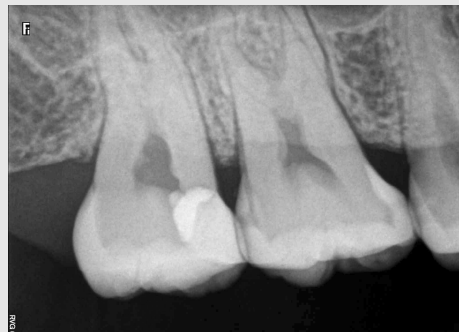
그림 4. #17 근심면에 관찰되는 우식

그림 5. caries detector를 우식 외동에 적용

그림 6. 수세 후 염색된 우식 부위를 제거

그림 7. 우식 제거 도중 노출된 치수

그림 8. 노출된 치수에 MTA 적용

그림 9. MTA 상방에 Indirect restoration 수복

우식을 제거하는 과정 중에 불가피하게 치수 노출이 되었으나 hyperemia인 경우에는 굳이 근관치료를 필요로 하지 않는다.

고 NaOCl을 적용한 뒤에 MTA를 이용하여 pulp capping을 시행한다.

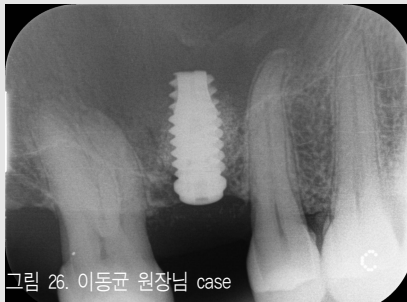
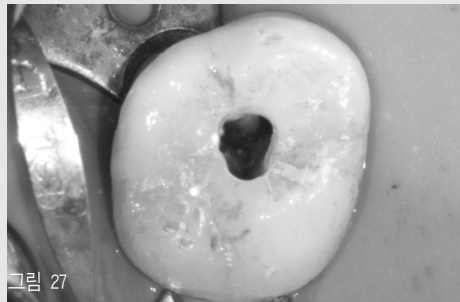
그림 26. 하악 임플란트를 위해 정출된 상악 대구치의

그림 27. Minimally invasive access opening form

그림 28. 근관충전 후 레진코어로 마무리한 방사선 사진

치과용 미세현미경을 이용하여 최소한의 크기로 access opening을 시행하고 근관치료를 시행한 다음 크라운 수복 없이 레진 수복으로 근관치료를 마무리하는 방법이다.

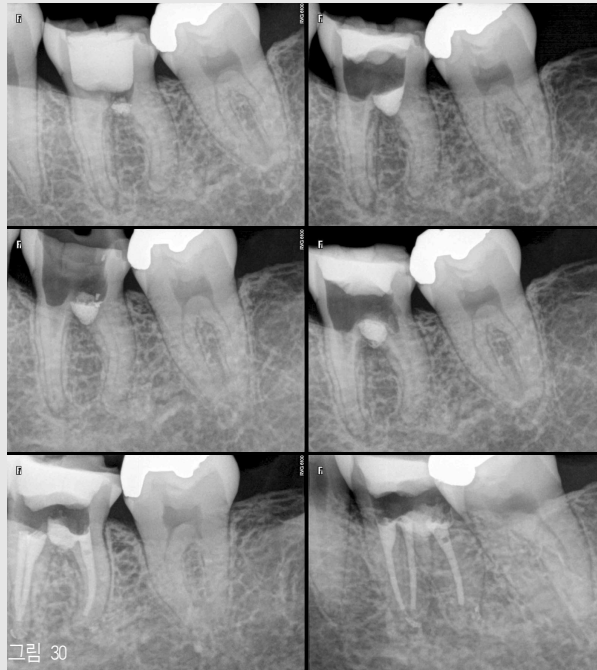
그림 29. 원심근관 입구 perforation, MTA repair 후 근관충전 임상 사진
 그림 30. 원심근관 입구 perforation, MTA repair 후 근관충전 방사선 사진

이러한 경우 perforation site에 MTA를 이용하여 repair가 필요로 하는데 맨 눈으로는 perforation 부위를 확인하기 어려울뿐더러 repair도 쉽지 않다.

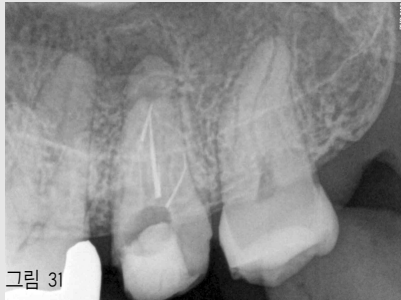
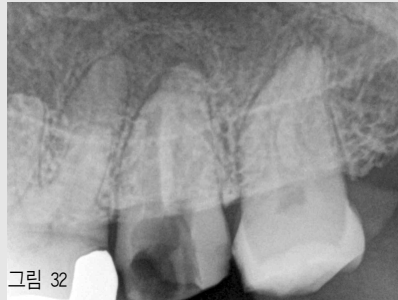
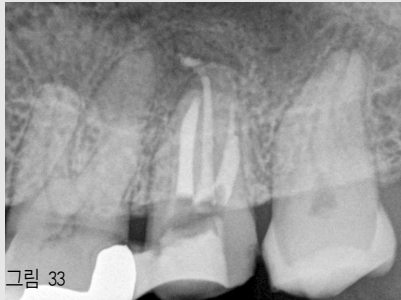
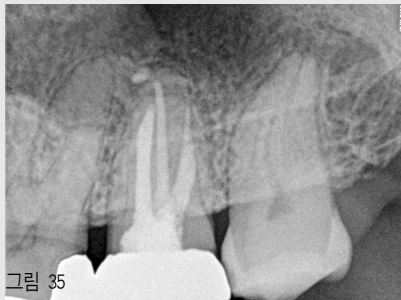
- 그림 31. 근관 내 다수의 file separation이 관찰되는 초진 방사선 사진
- 그림 32. Separated file들이 모두 제거된 후 방사선 사진
- 그림 33. MB canal은 cone fit을 얻기가 어려워서 MTA로 근관충전
- 그림 34. 근관 충전 후 임상사진, MB canal에 MTA 충전 상태
- 그림 35. 8개월 F-up 방사선 사진, 구개부 병소는 소실되었다.

근관 성형 초기에 coronal 1/3의 좁은 근관 입구에 binding 되어 분리된 경우, 분리된 file의 주변에 초음파 기구나 proximal cutting bur로 groove를 부여한 다음 반시계 방향으로 초음파 기구나 스케일러를 이용하여 진동을 줄 경우 의외로 쉽게 나오기도 한다.

용하여 separated file 주변에 작은 홈을 만들고 반시계 방향으로 초음파 진동을 부여하면서 제거를 시도해 볼 수 있다

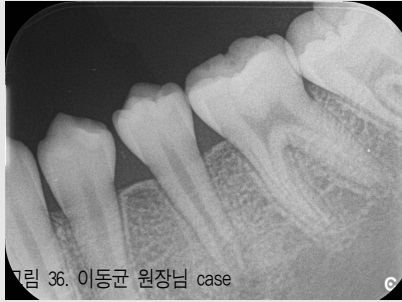
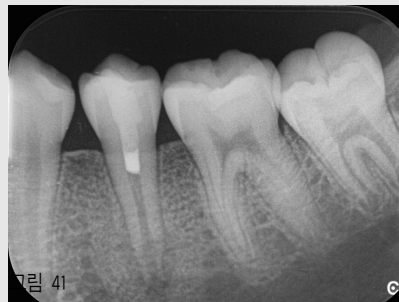
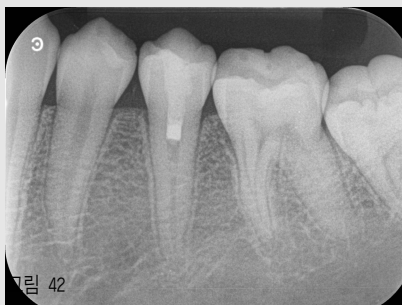
그림 36. Dens evaginatus로 인한 open apex 및 병소 관찰
 그림 37. Access opening시 감염 치수 조직 제거
 그림 38. 다음 내원시 blood clot 유도
 그림 39. Blood clot 위에 colla plug 및 MTA 적용
 그림 40. 레진 충전된 와동
 그림 41. MTA 적용 후 레진 충전된 방사선 사진
 그림 42. 1년 F-up시 완성된 치근단을 보이는 방사선 사진

최근에는 revascularization이라는 술식을 통해 넓어져 있는 치근단이 어느 정도 완성될 수 있도록 감염 치수조직을 제거하고 수산화칼슘이나 MTA를 blood clot 위에 충전하여 치근단을 밀폐시키는 술식이 소개되고 있다.
